ProTech®

Falla de la bomba de agua causada por polea o embrague del ventilador defectuosos

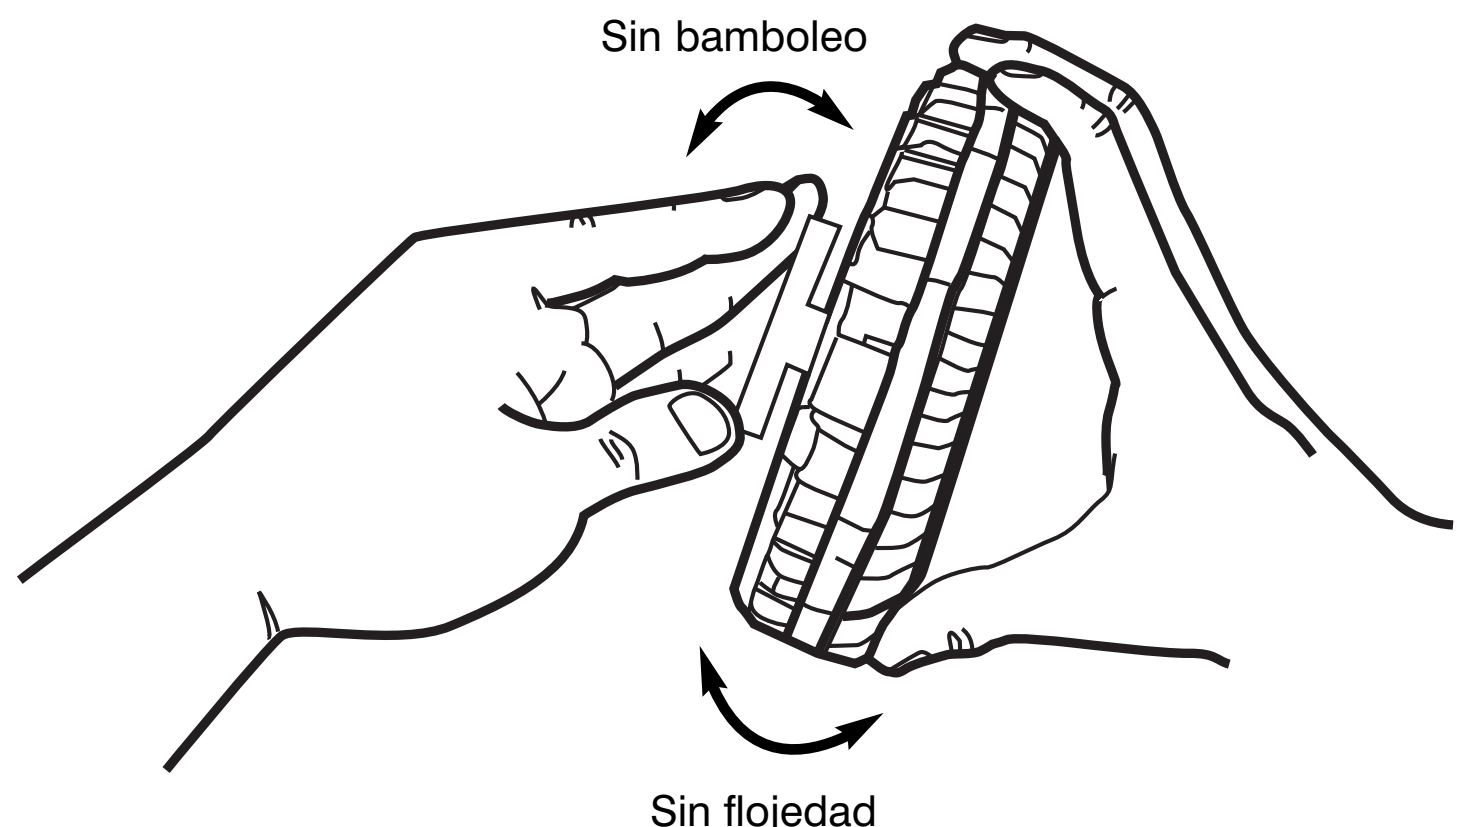
Problema: El cubo de la bomba se afloja o se sale, eje partido en dos o cojinete defectuoso.

Causa: Polea no circular o defectuosa, conjunto de embrague defectuoso, ventilador dañado o instalación incorrecta del ventilador y del conjunto del embrague.

Solución: Verifique si el ventilador y los herrajes de montaje están dañados y sustitúyalos, si fuera necesario (Consulte ProTech PT 58-0002 para obtener información sobre daños a la bomba causados por conjuntos de ventilador defectuosos). Inspeccione detenidamente todos los componentes originales montados al cubo de la bomba de agua. Asegúrese de respetar todos los procedimientos de inspección e instalación específicos al vehículo (consulte las instrucciones provistas por CARDONE y el manual de servicio del vehículo). El gráfico a continuación muestra el conjunto del embrague siendo inspeccionado para ver si bambolea. La alineación correcta de este componente es esencial para prevenir el bamboleo. Antes de instalar la correa de la transmisión, gire el conjunto del ventilador para verificar que la unidad gire de manera centrada.
